<b>cliënt:</b>	Mees Ruimte & Milieu
<b>contact:</b>	de heer I.M. Dias
<b>adres:</b>	Postbus 854 2700 AW Zoetermeer
<b>omschrijving:</b>	Quickscan flora en fauna Voorburggracht 224 te Zuid-Scharwoude
<b>projectnummer:</b>	140602
<b>van:</b>	ir. Linda Dresmé
<b>datum:</b>	24 juni 2014

Hiermee ontvangt u het verslag van de quickscan flora en fauna ter plaatse van de voorgenomen ontwikkeling aan de Voorburggracht 224 te Zuid-Scharwoude in de gemeente Langedijk.

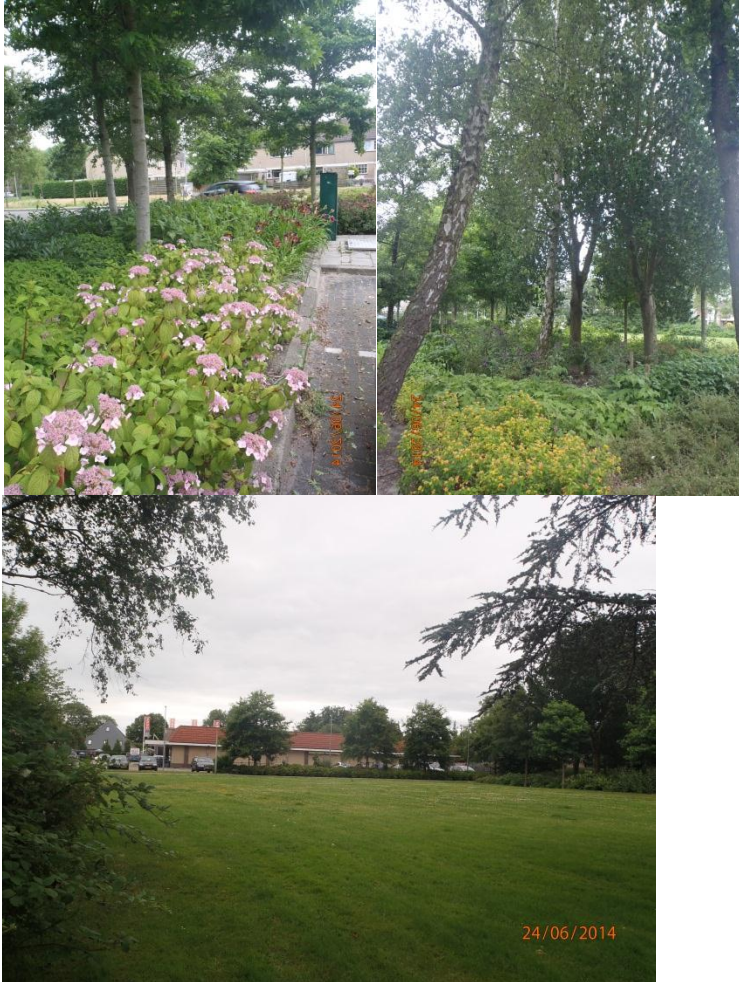
Tijdens het veldbezoek is het terrein niet geschikt bevonden als geschikt biotoop voor beschermde plantensoorten, zie onderstaande foto's. Het priedel dat het grasveld omgeeft bevat diverse soorten exotische bomen zoals Zweedse meelbes, Atlasceder en prunus en een ondergroei van hortensia, vlier, brandnetel, groot hoefblad en karmozijnbes geven aan dat sprake is van een voedselrijke groeiplaats en geen groeimogelijkheden zijn voor beschermde plantensoorten zoals wilde orchissoorten.

In de bomen zijn geen nesten aangetroffen of boomholtes die geschikt zijn als verblijfplaats voor vleermuizen. Gebouwbewonende vogelsoorten met jaarrond beschermde nesten zoals huismus en gierzwaluw zijn niet waargenomen, terwijl het wel de juiste onderzoeksperiode is voor deze vogelsoorten. Gebouwbewonende vogelsoorten met jaarrond beschermde nesten kunnen daarom worden uitgesloten. Onderzoek naar reptielen en amfibieën en vissen is niet uitgevoerd, omdat het projectgebied niet geschikt is als verblijfplaats voor beschermde soorten zoals de ringslang en rugstreeppad. Daarnaast worden geen effecten verwacht op vissen, omdat met de herontwikkeling de bestaande waterpartij blijft behouden.

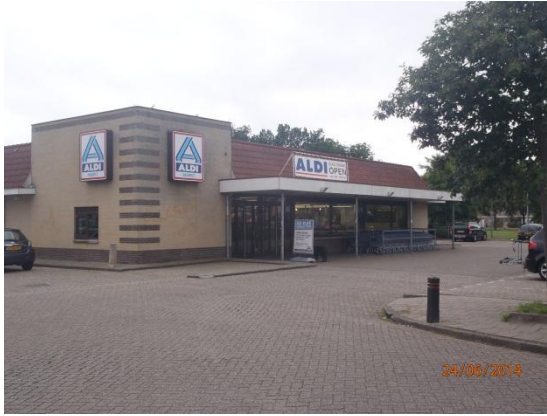
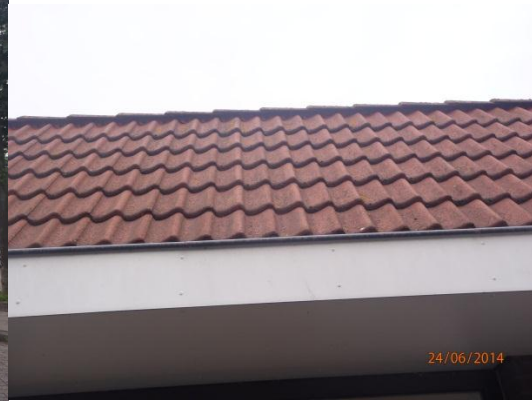
Het gebouw bestaat uit één bouwlaag met een pannendak, zie afbeelding hieronder. De open stootvoegen zijn voorzien van kunststof vullingen en daarmee niet groot genoeg als invliegopening voor vleermuizen. Alle kieren tussen de geveldelen onderling en de aansluiting met de overhangende goot zijn dicht gekit. De enige mogelijke invliegopeningen zijn de nokpannen die voorzien zijn van ventilatiegaten, zie onderstaande foto's.

Verwacht wordt dat het projectgebied sterk verlicht is en daardoor is de kans klein dat het gebouw gebruikt wordt als verblijfplaats voor vleermuizen. Echter, de ventilatiegaten in de nokpannen zijn geschikt als mogelijke invliegopening en de achterzijde van het gebouw ligt in een donkerder deel grenzend aan de Boomgaard. Op basis van deze quickscan kunnen verblijfplaatsen van vleermuizen niet worden uitgesloten. Indien de nokpannen van dichtbij worden onderzocht is het mogelijk te bezien of de ventilatiegaten toegang geven tot een holle ruimte in het dak. Ten tijde van het veldbezoek konden de nokpannen niet goed worden onderzocht, daarvoor is toegang tot het dak nodig. Om verblijfplaatsen van vleermuizen uit te sluiten wordt voorgesteld de nokpannen nader te inspecteren en deze inspectie te combineren met een onderzoek in de schemering naar vliegende vleermuizen.

Op basis van de quickscan flora en fauna die is uitgevoerd op 24 juni 2014 worden -behalve vleermuizen-, beschermde leefgebieden van flora en fauna uitgesloten ter plaatse van de Voorburggracht 224 te Zuid-Scharwoude. Op basis van een nog uit te voeren inspectie van de nokpannen en een onderzoek in de schemering naar vliegende vleermuizen is de verwachting dat verblijfplaatsen kunnen worden uitgesloten, indien de ruimte in het dak ongeschikt is en geen vliegende vleermuizen worden vastgesteld.
